Lähteiden ennallistaminen

Miksi ja miten?

Iina Eskelinen

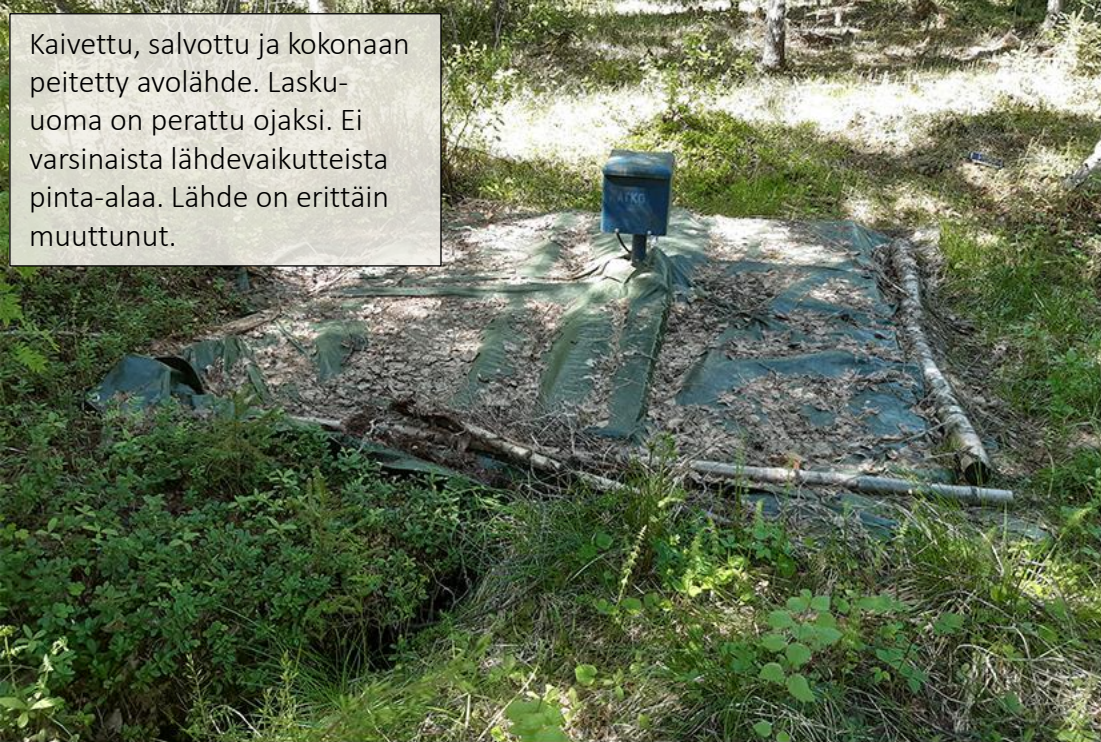
Kaivettu, salvottu ja kokonaan peitetty avolähde. Lasku-uoma on perattu ojaksi. Ei varsinaista lähdevaikutteista pinta-alaa. Lähde on erittäin muuttunut.

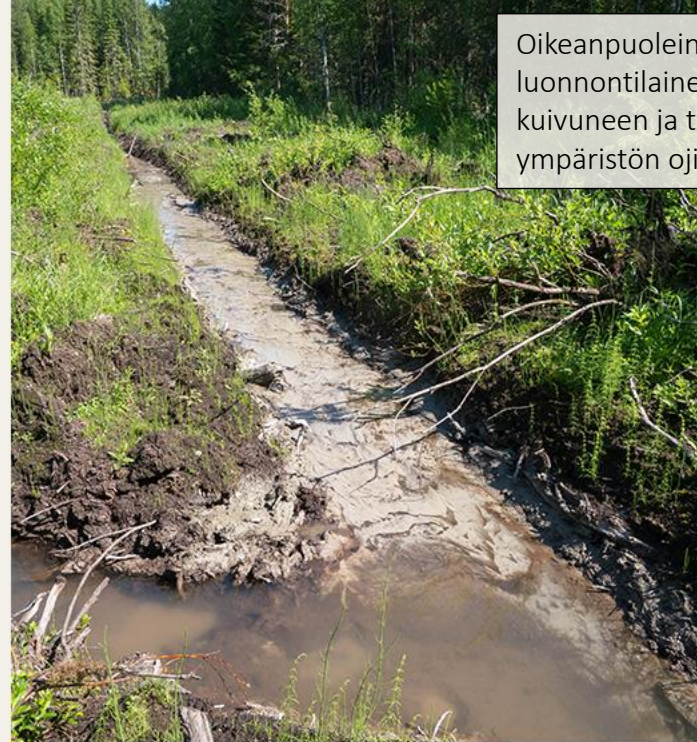
Oikeanpuoleinen rakenteellisesti luonnontilainen lähde vaikuttaa kuivuneen ja tuhoutuneen ympäristön ojituksen vuoksi.

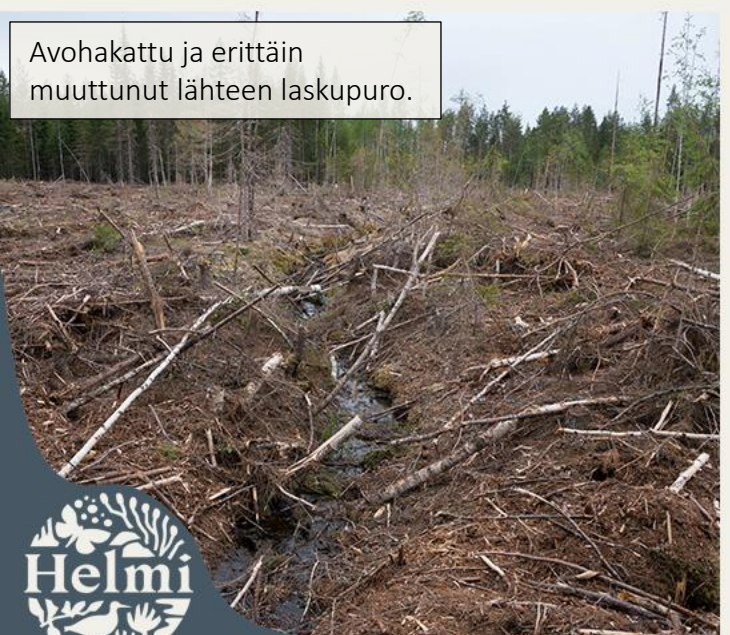
Avohakattu ja erittäin muuttunut lähteen laskupuro.

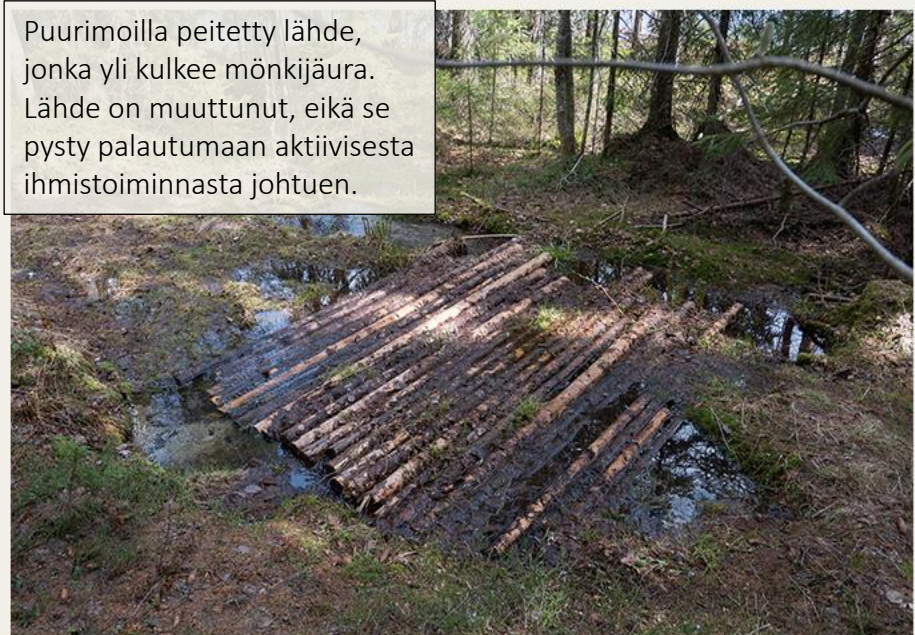
Puurimoilla peitetty lähde, jonka yli kulkee mönkijäura. Lähde on muuttunut, eikä se pysty palautumaan aktiivisesta ihmistoiminnasta johtuen.

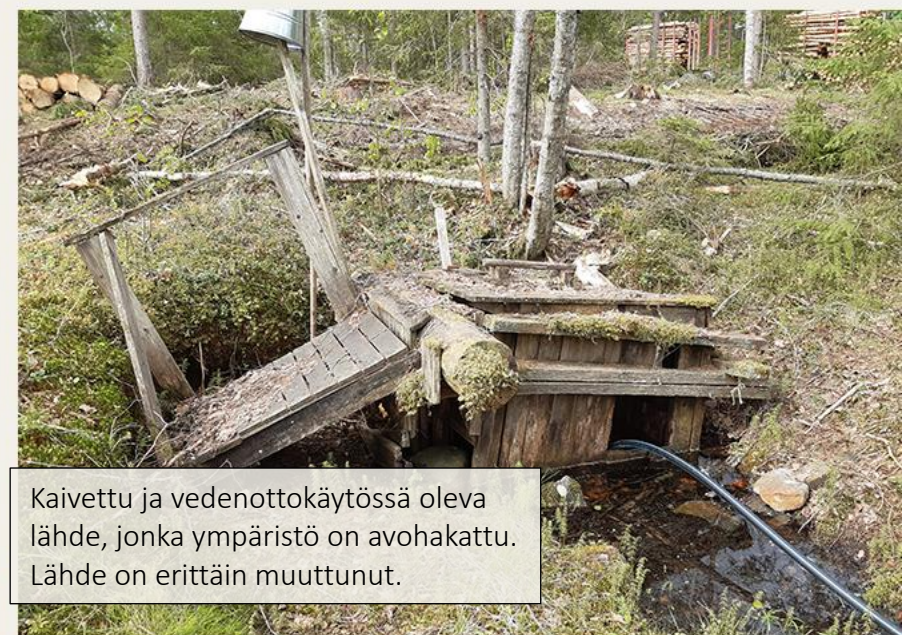
Kaivettu ja vedenottokäytössä oleva lähde, jonka ympäristö on avohakattu. Lähde on erittäin muuttunut.

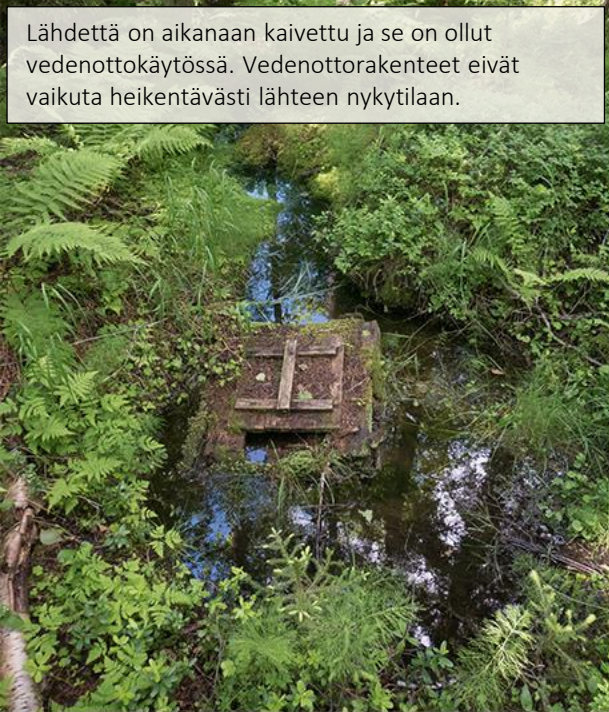
Lähdettä on aikanaan kaivettu ja se on ollut vedenottokäytössä. Vedenottorakenteet eivät vaikuta heikentävästi lähteen nykytilaan.

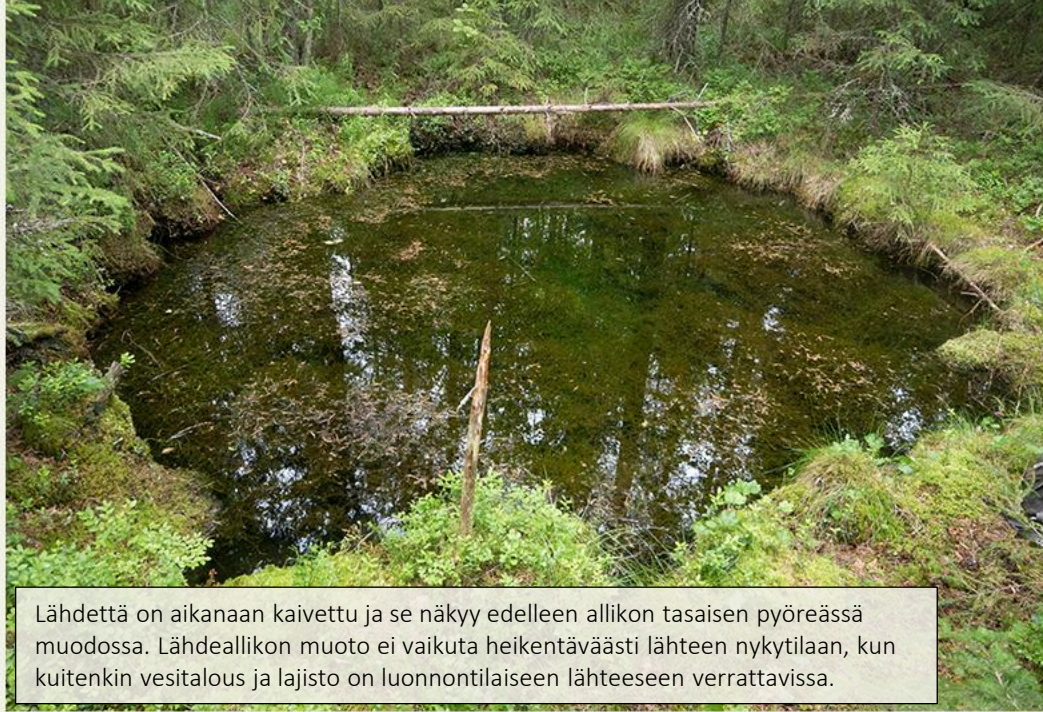
Lähdettä on aikanaan kaivettu ja se näkyy edelleen allikon tasaisen pyöreässä muodossa. Lähdeallikon muoto ei vaikuta heikentävästi lähteen nykytilaan, kun kuitenkin vesitalous ja lajisto on luonnontilaiseen lähteeseen verrattavissa.

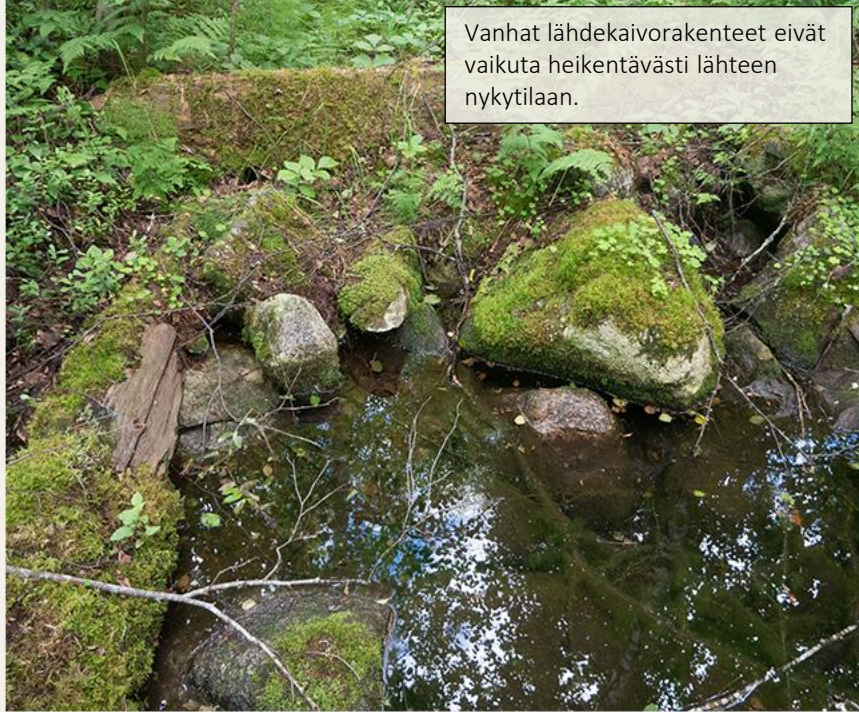
Vanhat lähdekaivorakenteet eivät vaikuta heikentävästi lähteen nykytilaan.

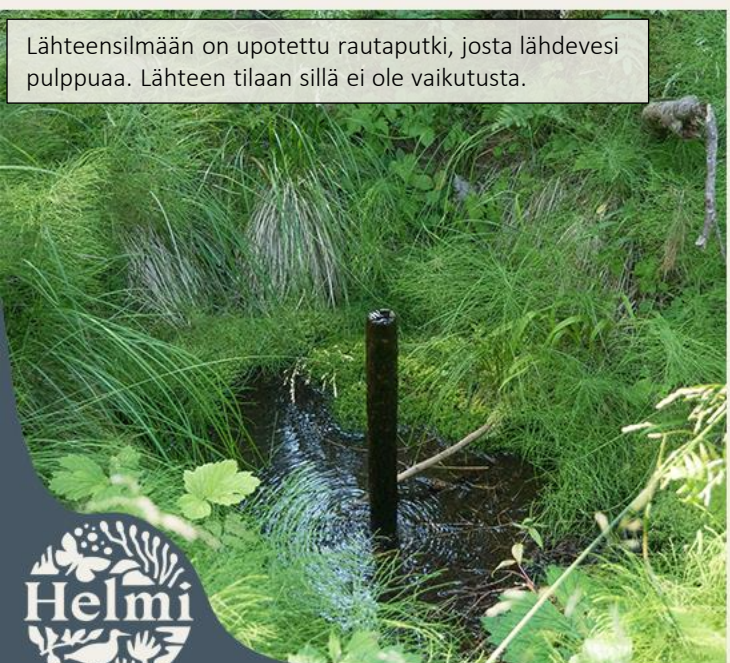
Lähteensilmään on upotettu rautaputki, josta lähdevesi pulppuaa. Lähteen tilaan sillä ei ole vaikutusta.

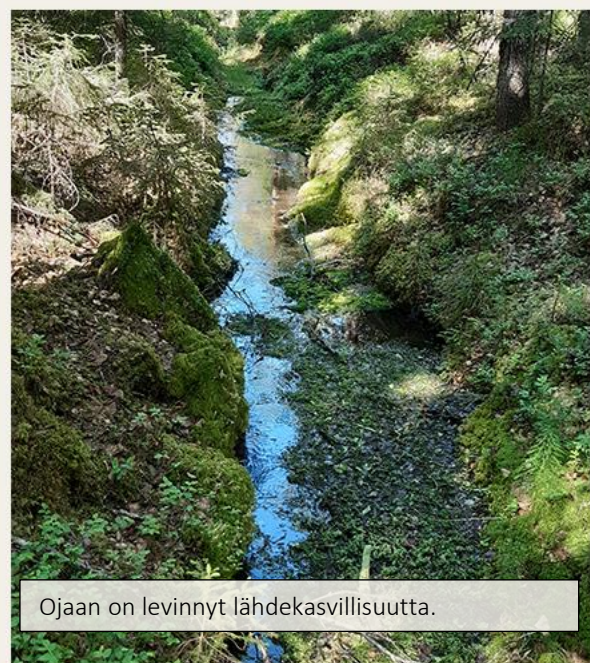
Ojaan on levinnyt lähdekasvillisuutta.

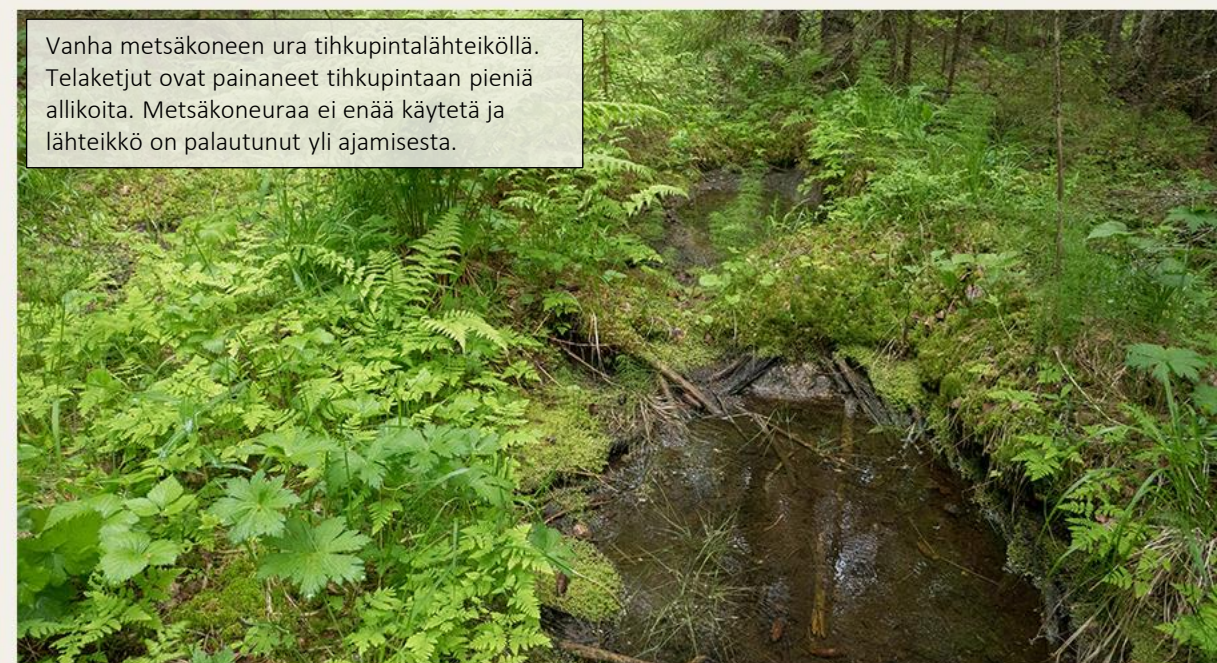
Vanha metsäkoneen ura tihkupintalähteiköllä. Telaketjut ovat painaneet tihkupintaan pieniä allikoita. Metsäkoneuraa ei enää käytetä ja lähteikkö on palautunut yli ajamisesta.

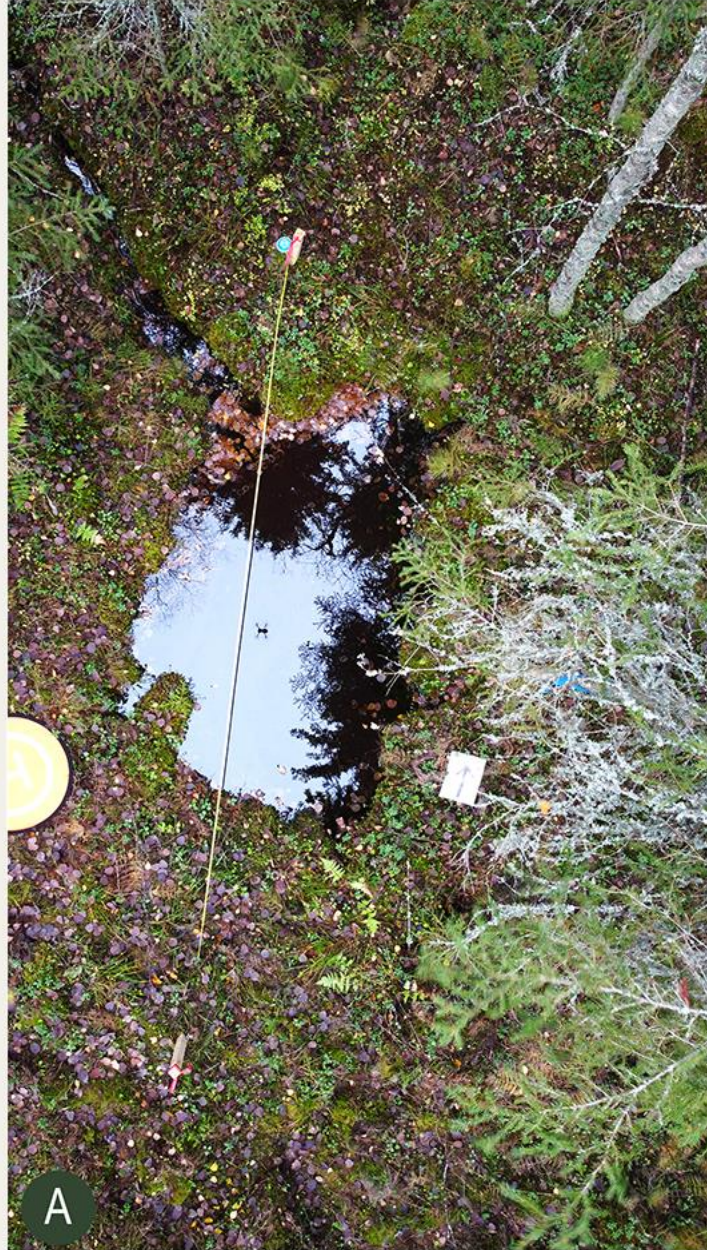
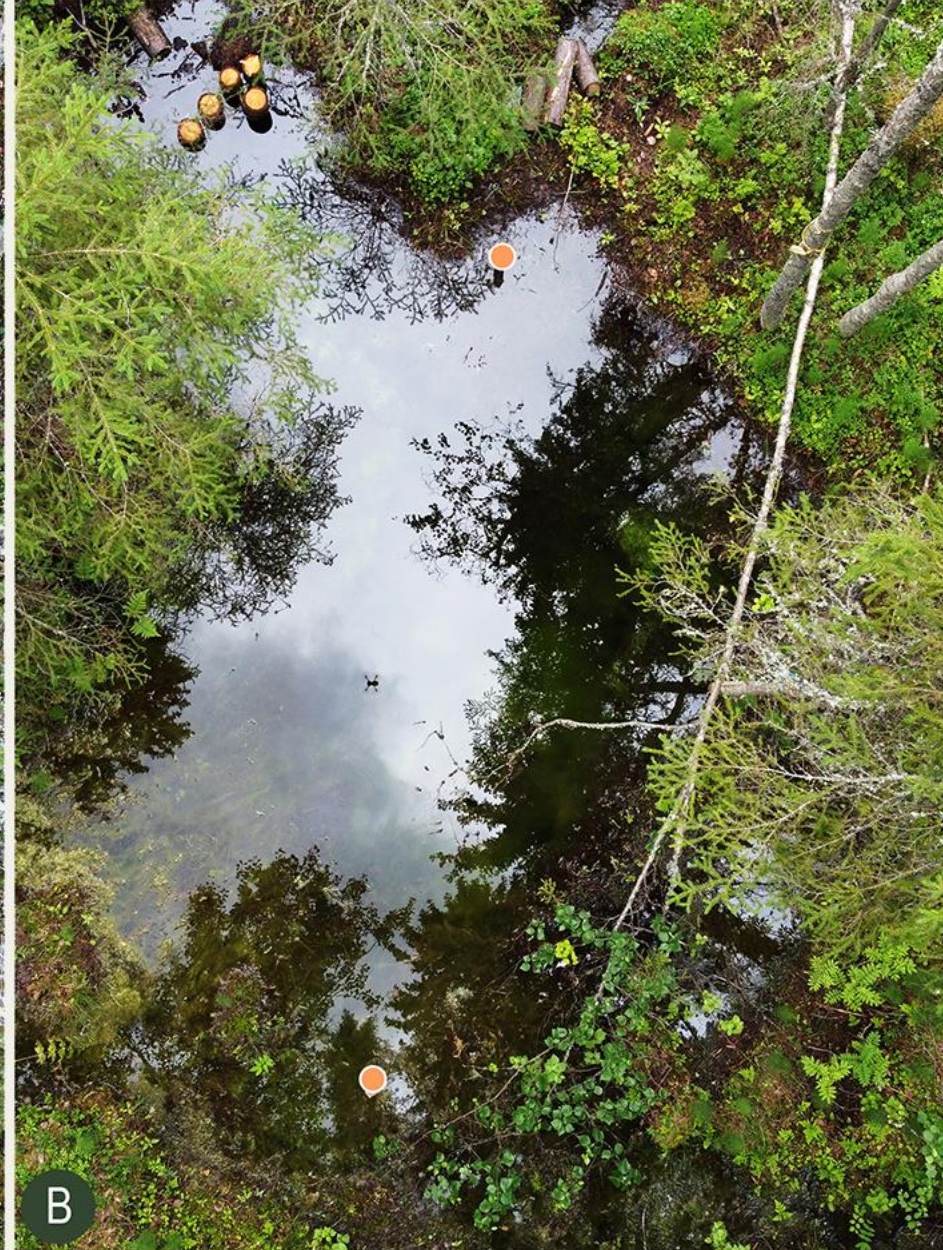
Esimerkki 1: lähdeallikon vedenpinnan nosto

A) Allikkolähteestä on kaivettu laskuoja, joka on laskenut lähteen vedenpintaa. Lähdevaikutteinen pinta-ala on supistunut. Kuva otettu 2020 / Riikka Juutinen.

B) Laskuoja on täytetty ja lähteen vedenpinta on noussut. Lähdevesi on levinnyt ympäristöön ja lähdevaikutteinen pinta-ala on kasvanut. Lähteen rakennepiirteisiin on tullut vaihtelua vaihettuvien ja loivien lähdevaikutteisten pintojen kautta. Kuva otettu 2022 / Iina Eskelinen.

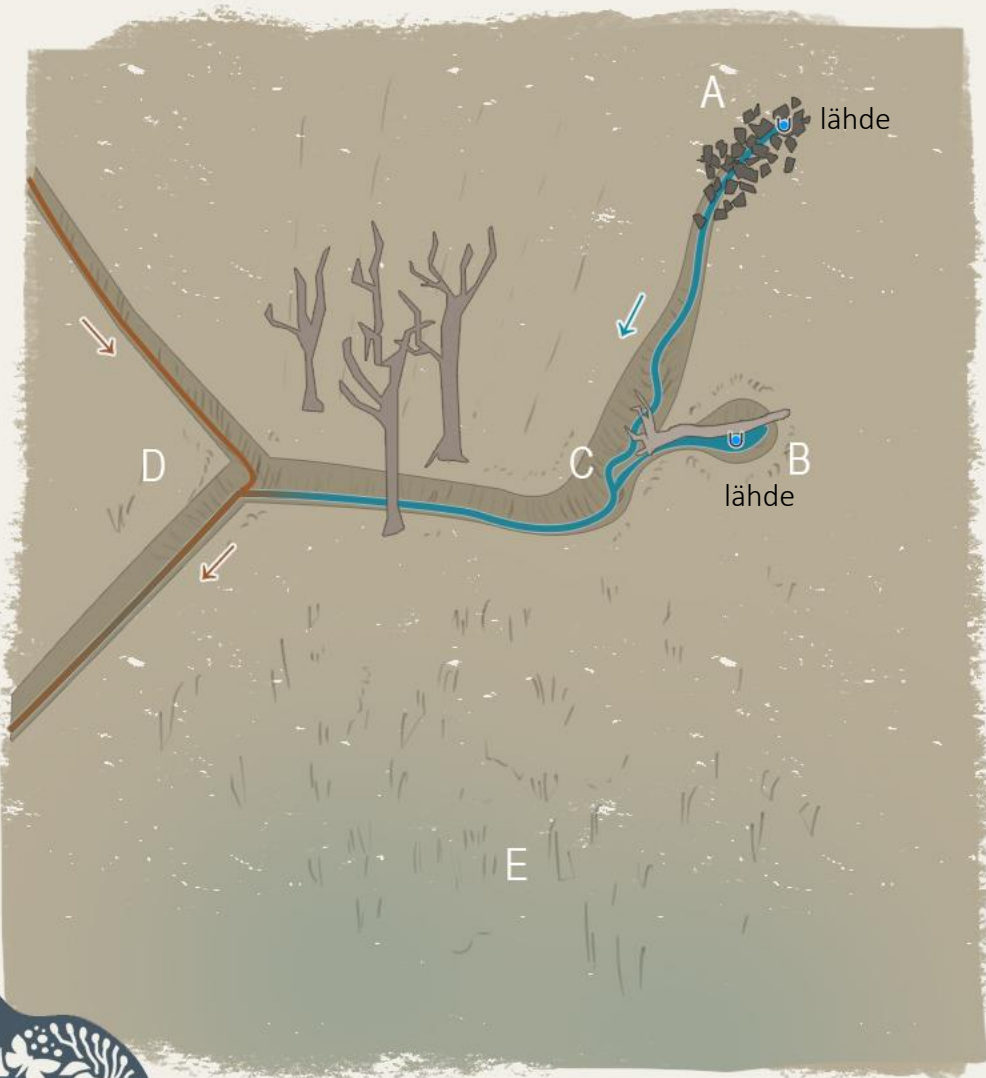
Yleiskuvaus: voimakkaasti kulttuurivaikutteinen lähteikkö, jolla ei välttämättä ole sellaista alkuperäistä luonnontilaa, johon ennallistamisella voitaisiin pyrkiä (järven laskun vuoksi). Mökkitontilla.

Lähde A on luonnontilaisen kaltainen ja purkautuu lohkareisesta kivikosta. Lähteen vierellä on ollut aikanaan saunarakennus.

Lähde B on pyöreäreunainen allikkolähde, joka on aikanaan räjäytetty dynamiitilla auki. Lähdeessä on vanhat 1950-luvulta peräisin olevat lähdekaivorakenteet. Lähdeveden pinta on syvällä montussa.

Molempien lähteiden vesi virtaa ojassa. Oja on lähteen B edustalla (alue C) erittäin leveä ja tasareunainen. Lähdevesi virtaa kapeana uomana ojanpohjalla ja ojanpenkkojen sisään uurtuneissa syvennyksissä. Erityisesti ojan tekemän ensimmäisen jyrkän mutkan jälkeen ojassa ei ole minkäänlaista rakenteellista palautuneisuutta.

Kokonaisuuteen yhdistyy vasemmasta yläkulmasta toinen, täysin pintavesivaikutteinen oja (alue D).

Rantaluhta (alue E) on laaja-alaisesti ja laikuttaisesti lähdevaikutteinen.

Alue on ojaverkoston yläpuolella savi- ja multamaata. Ojien penkoilla ei juuri ole kaivuumassoja. Rantaluhta on erittäin upottava.

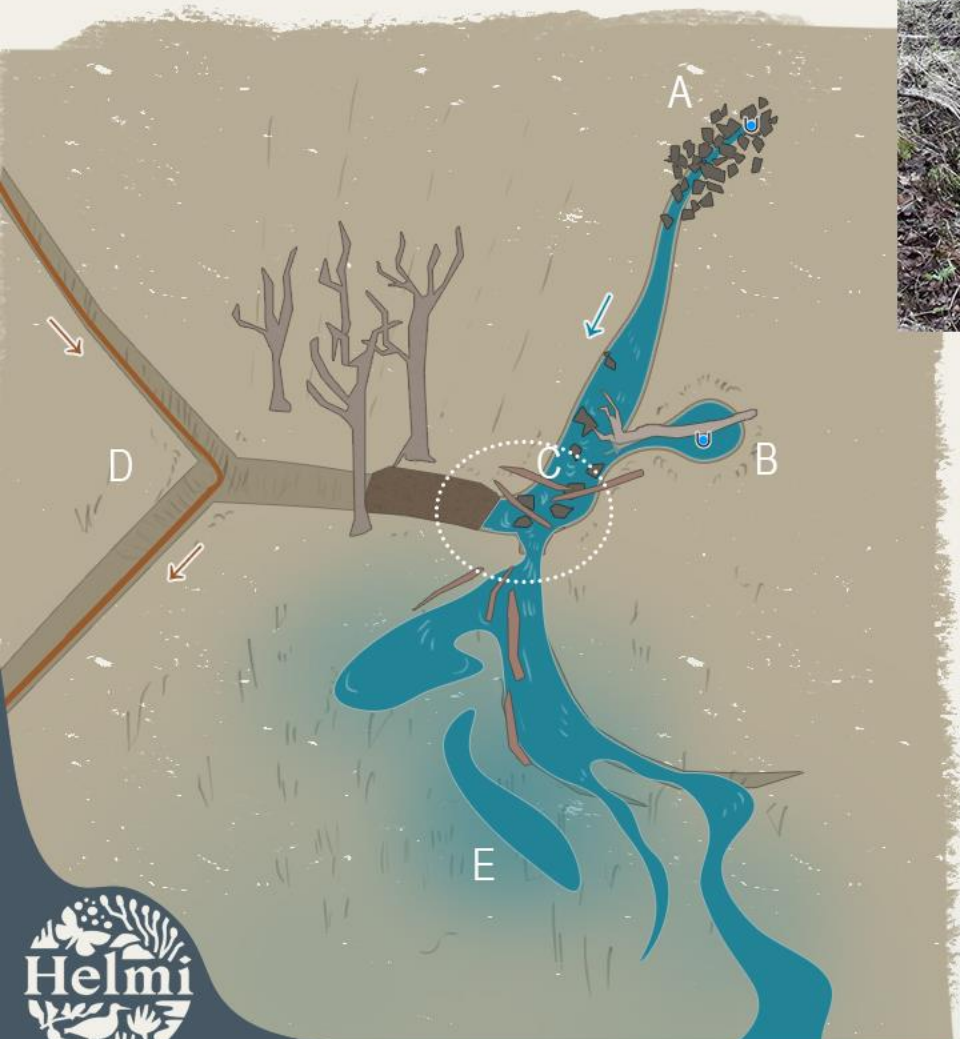
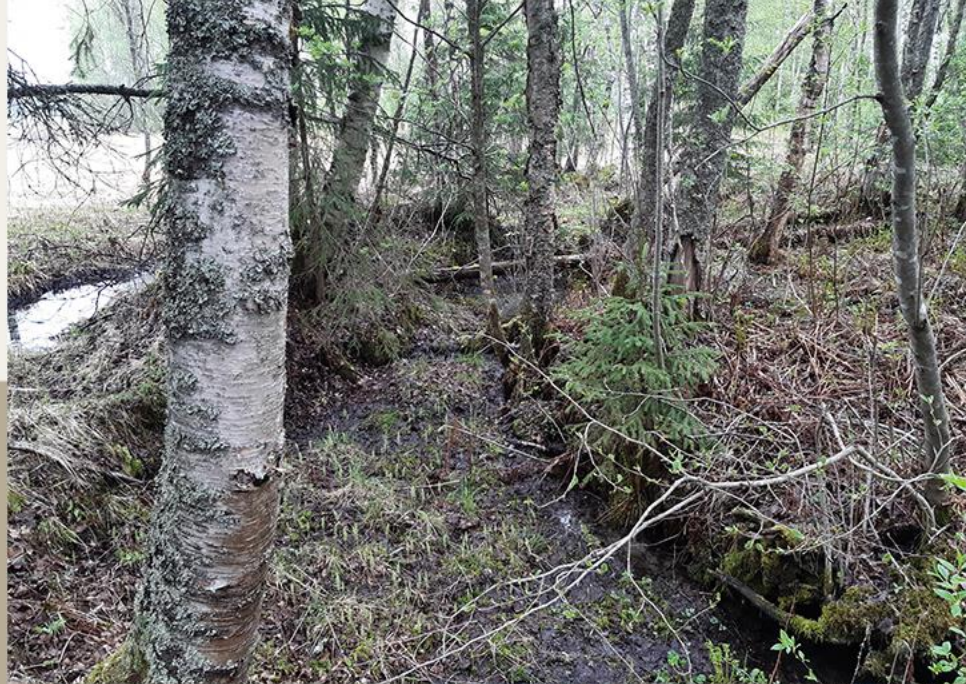
Padon paikka ja vedenohjaus ennen (2021 / Riikka Juutinen) ja jälkeen (2022 / Iina Eskelinen) ennallistamisen, alue C.

Molemmat kuvat on otettu keväällä, joten pintavesivaikutus on tavallista suurempaa. Jälkimmäisessä kuvassa ei vielä ole tehty vedenohjausta tai kivi- ja puuaineksen lisäämistä. Kuvan taustalla näkyy rantaluhta ja järvi.

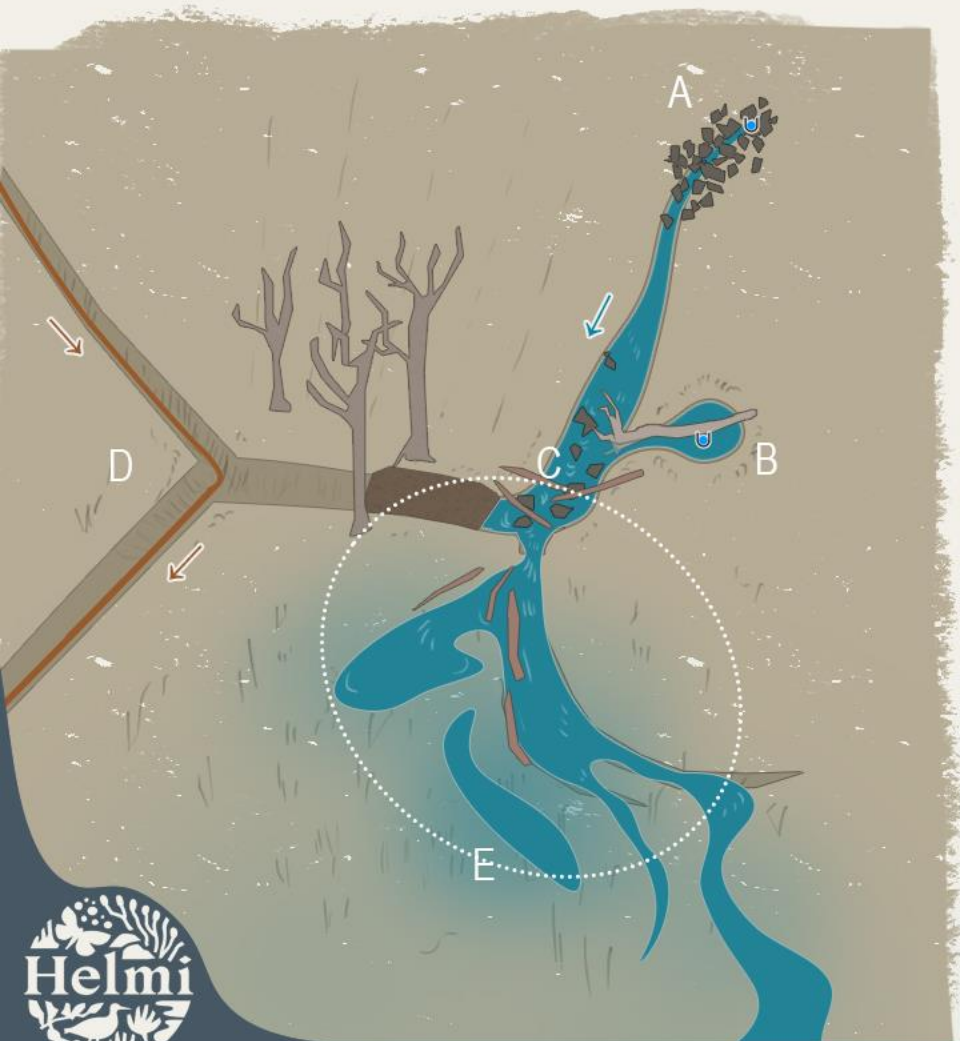
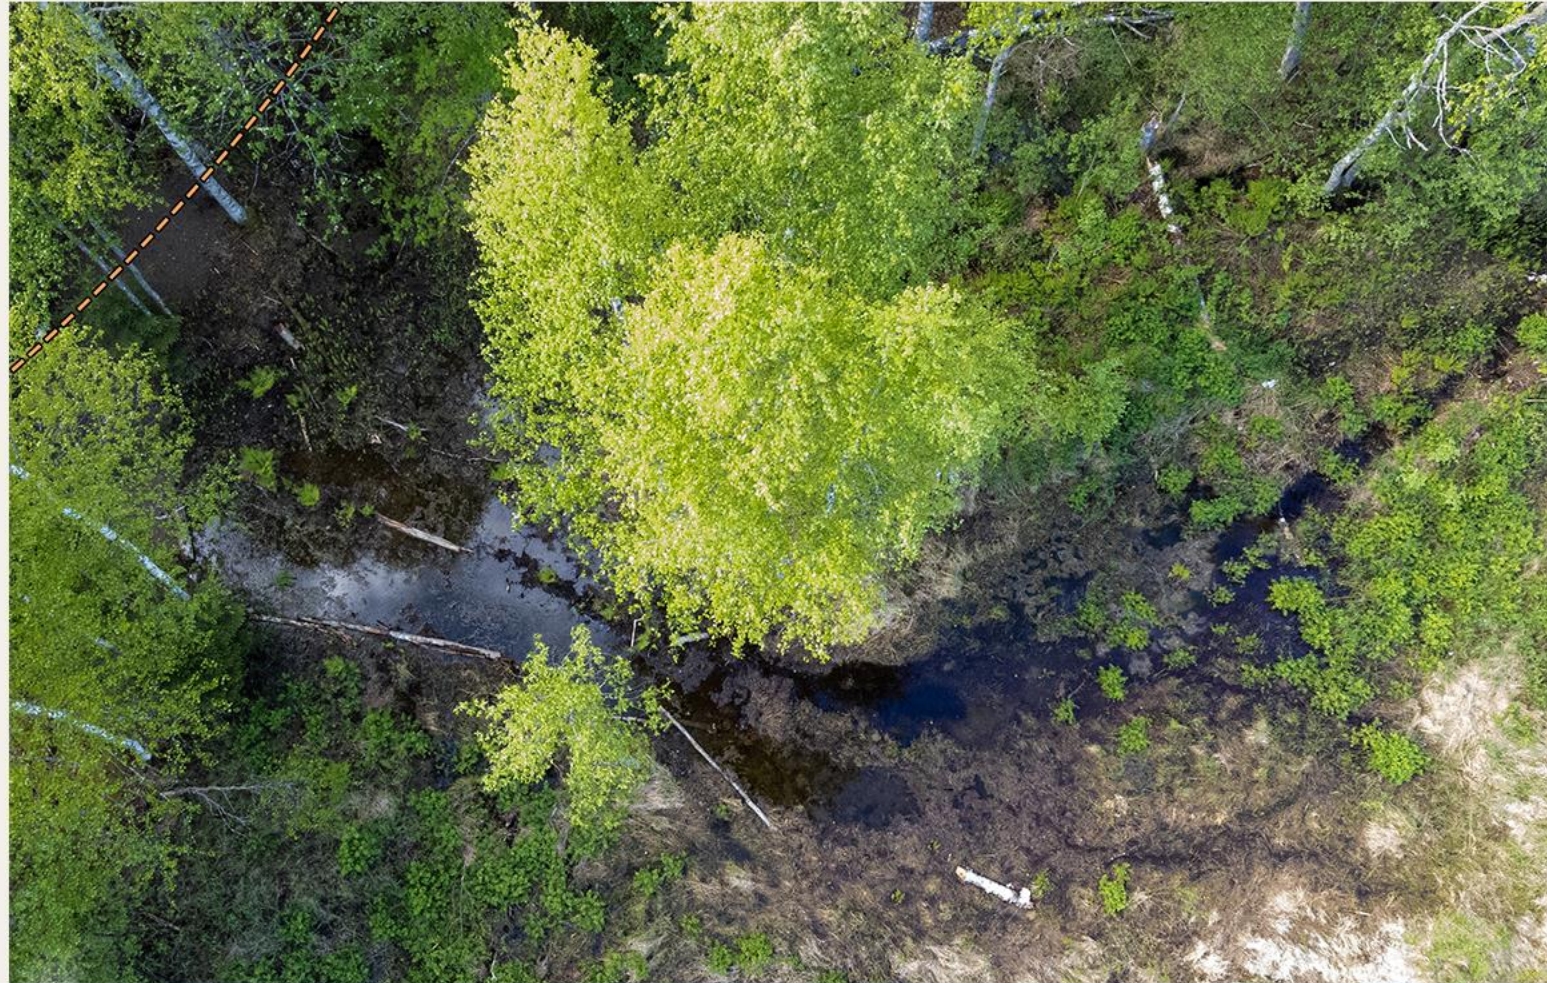
Rantaluhdan (E) ja ojan (C) välinen alue ennallistamisen jälkeen. Oranssi katkoviiva merkitsee ojalinjaa ja puiden välistä pilkottaa talvella tehty pato. Kuvasta erottuvat hyvin traktorin jättämät ajourat. Ajourien syntyminen ei tavallisesti ole toivottavaa, mutta tällä kohteella ne toimivat vedenohjauksena ja johdattavat lähdeveden kohti rantaluhtaa, eli kuvan oikeaa alalaitaa. Lähdevaikutteinen pinta-ala on laajentunut ja lähdeveden määrä rantaluhdalla on kasvanut. Kuvassa erottuvat kohteelle lisätyt lahopuut.
