RUPIILISKOLAMMIKOIDEN RAKENTAMINEN

Kaakkois-Suomen ELY-keskus

Vesistökuunnostusverkoston talviwebinaari 16.-17.3.2022

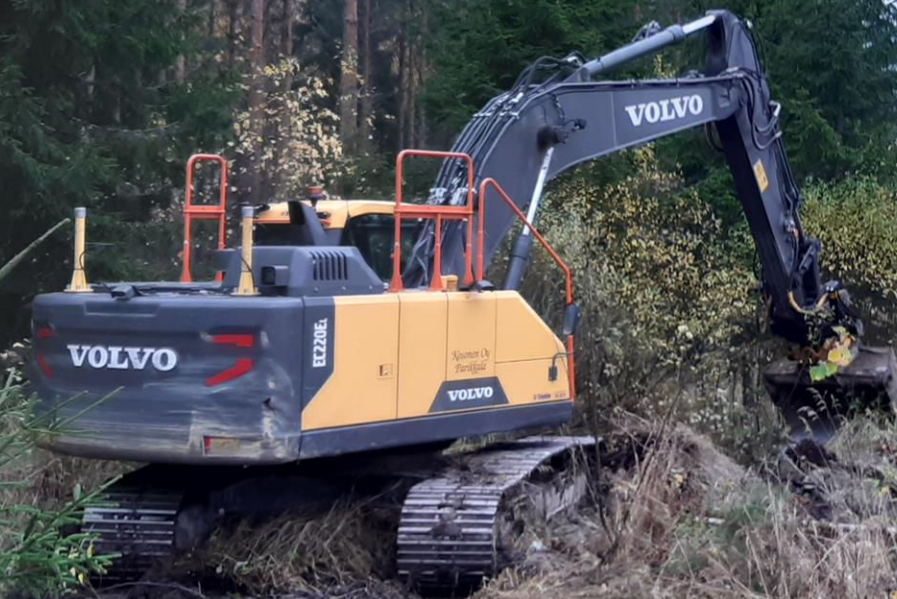
ALOITUS
9.10.2020

TÄLLÄISEEN MAASTOON...

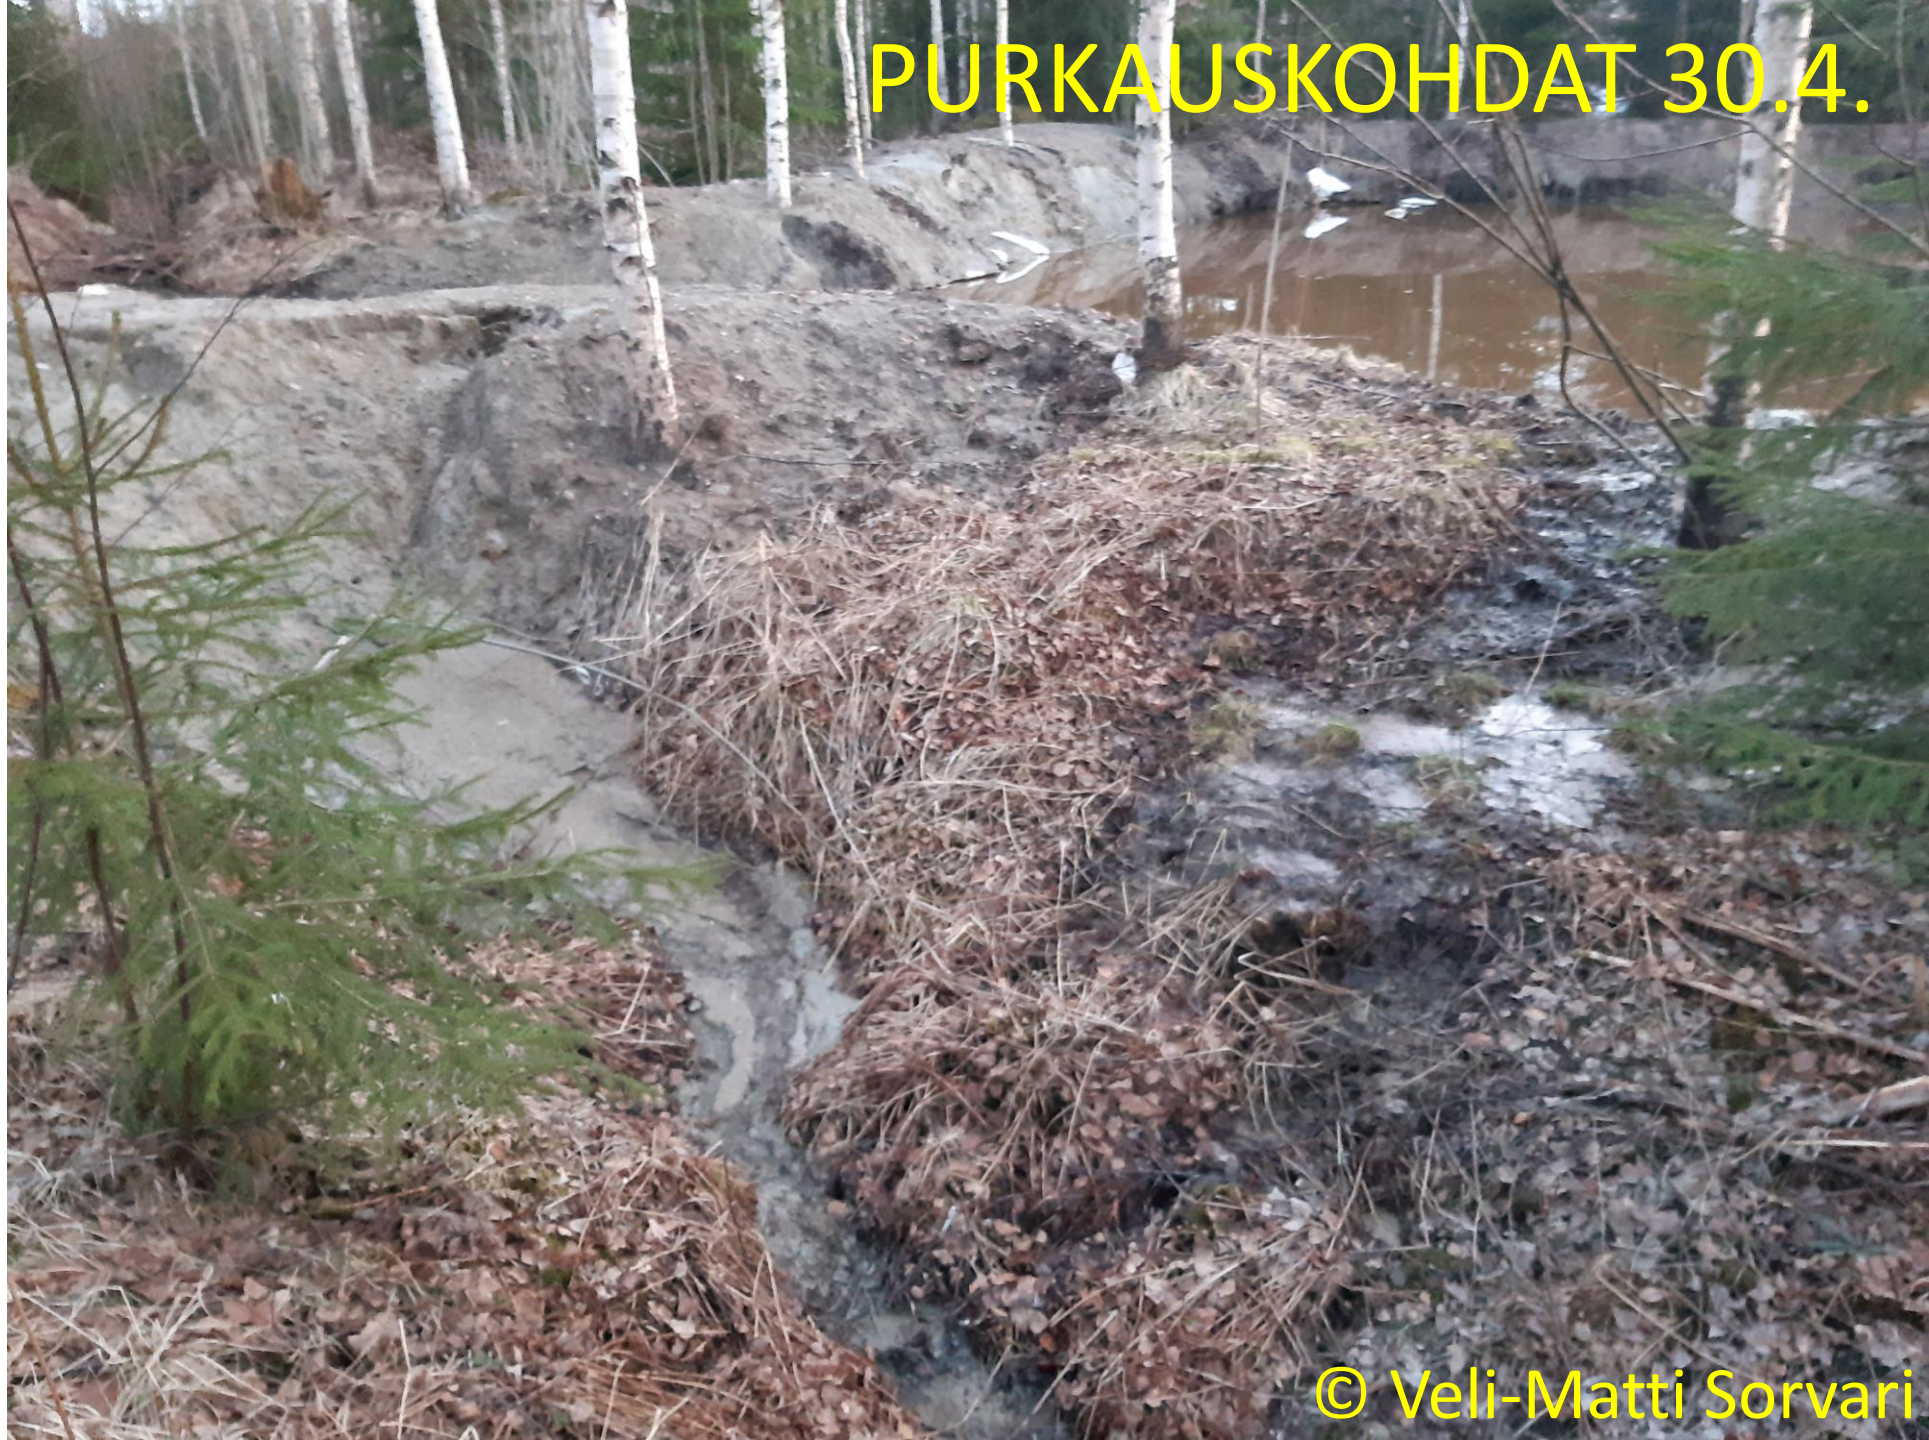
PURKAUSKOHDAT 30.4.

- Lämpökäytön reunaan jäi kaivinkoneen jäljet. Selvitin sen paikkaamista, mutta sitä ei tarvittu kuluman vähäisyyden vuoksi.
- Vesi nousi ojan varren lammikoissa nopeasti tavoitekorkeuteen, mutta sitten vesi söikin reittiä vanhan ojan kohdalta n. metrin syvyydestä ja vedenpinta laski jälleen. Syy oli meille jälkiviisaille heti arvattavissa: kaivaja oli jättänyt vanhan ojan pintakasveineen koskemattomaksi patovallin alle. Kukaan suunnittelu- ja toteutusvaiheessa mukana ollut ei osannut varautua tällaiseen. Vaikka patovallejakin olisi voinut vahvistaa, päätettiin seurata tilannetta talven yli, koska lammikoita oli useita ja haluttiin nähdä mitä kevättulva tekee. Tulva ei syönyt lisää ja savi näyttääkin nyt tukkineen vuotoa. Vesi on noussut taas.
